Digitale Kfz-Forensik 4.1

Forensikbericht Auswertung Unfall Uber-Volvo vom 18.03.2018 Update August 2018 (Extrakt aus Forschungsarbeit Car-Forensics)

Forensikbericht Auswertung Unfall Uber-Volvo vom 18.03.2018 in Tempe, Arizona (USA) Update August 2018

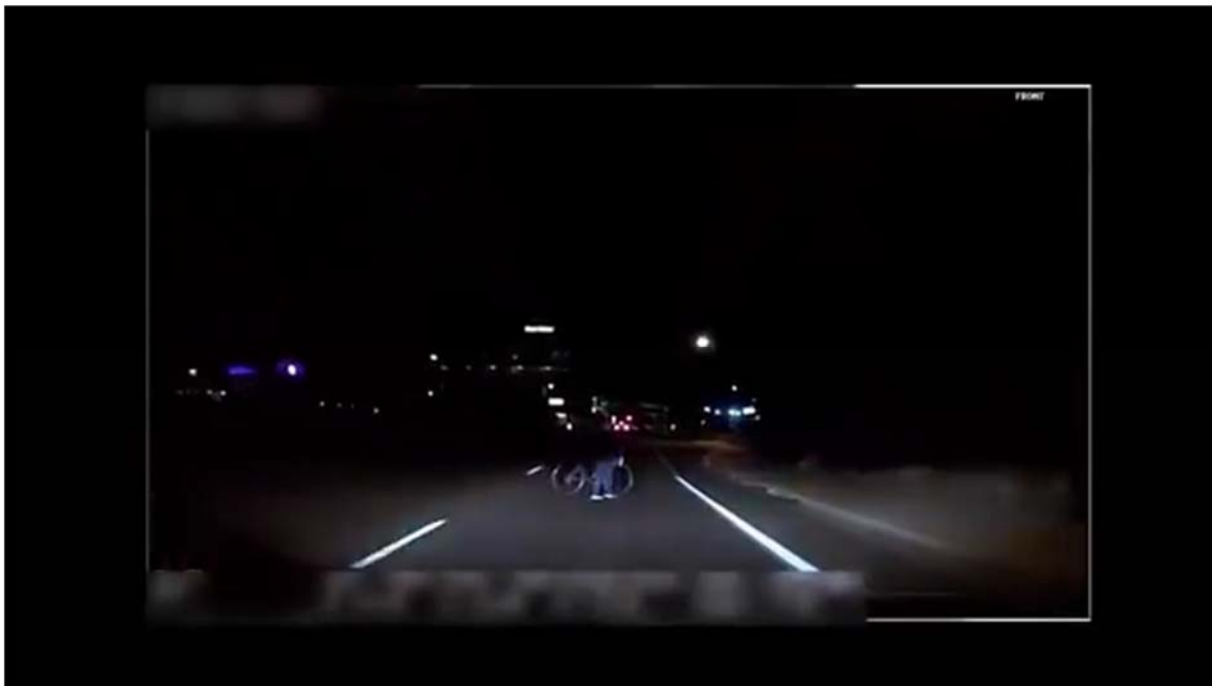
Abbildung 2: Ausschnitt Dash-Cam-Video (Quelle YouTube - Auflösung 636 x 360 px)

Besonders auffällig ist nach einer ersten Sichtung des im Internet frei verfügbaren Videomaterials zu dem Crash, dass gerade das Bild der Frontkamera sehr dunkel ist und die Fußgängerin tatsächlich erst unmittelbar vor dem Zusammenprall aus dem Schatten herauszutreten scheint. Das nährt zunächst die These, dass der Unfall auch für einen menschlichen Fahrer unvermeidbar gewesen wäre:

Versuche, das Video durch Nachbearbeitungsfilter aufzuhellen, scheitern aufgrund des qualitativ schlechten Ausgangsmaterials. In allen im Internet zugänglichen Quellen sind die Zusatzinformationen am Bildrand zudem verpixelt.

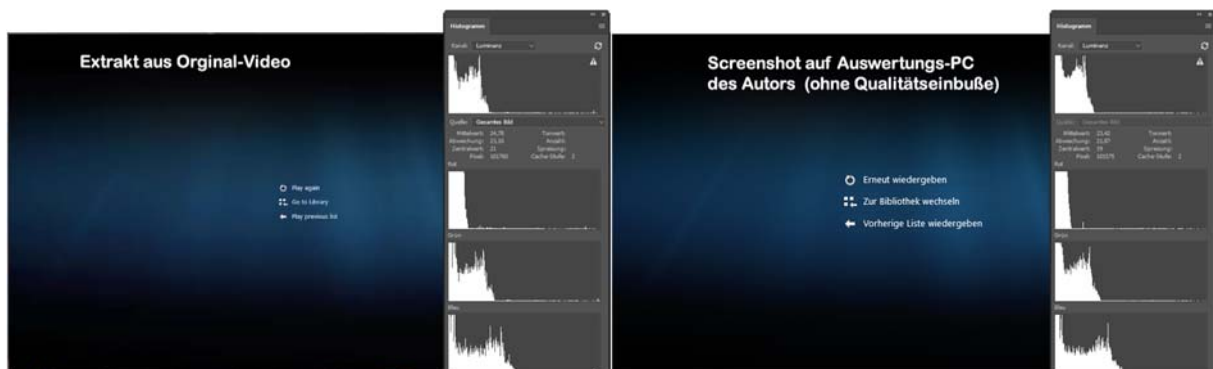
Abbildung 5: Vergleich reduzierte Qualität Polizei-Video zu möglicher Auflösung/Helligkeit

Anhand der Histogramme erkennt man die etwas höhere Dynamik des Screenshots (rechts) mit weniger Rauschen gegenüber dem von der Polizei zur Verfügung gestellten Video (links)¹².

Sollte das Video dennoch tatsächlich die realen Lichtverhältnisse 1:1 abbilden, so würde dies wiederum bedeuten, dass die Sichtweite nur bis zur Grenze des Fahrlichts (hier offenbar Abblendlicht) gereicht hat. Da man nur so schnell fahren darf, dass man das Fahrzeug jederzeit innerhalb der Sichtweite anhalten kann, würde dies bedeuten, dass man bei diesen Lichtverhältnissen hätte deutlich langsamer fahren müssen. Die Sichtweite lässt sich anhand der Mittelstreifen im Video und dem Vergleich mit Google Earth auf rund 25 m vermessen. Das wiederum führt bei konventionellen Annahmen (1 s Reaktionszeit, 6 m/s² Verzögerung auf trockenem Asphalt) zu einer maximal zulässigen Geschwindigkeit von höchstens 45 km/h (entspricht knapp 28 mph¹³).

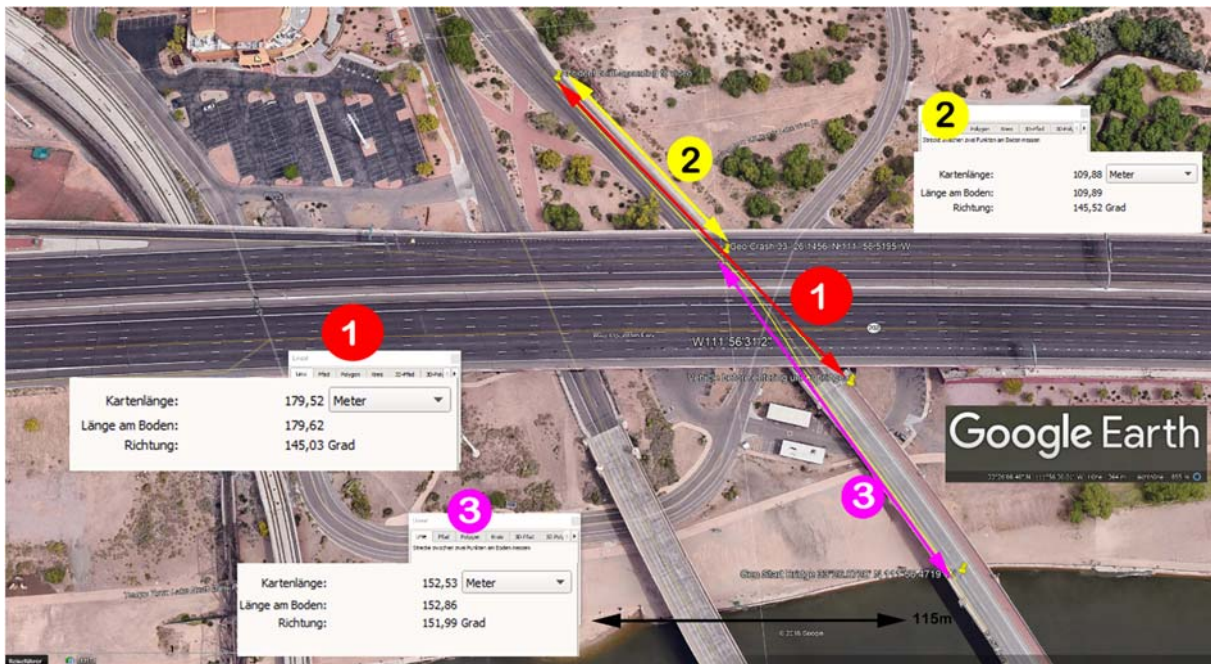
Abbildung 8: Abweichung angeblliche Geo-Position zu tatsächlicher Position

Deutet man die Werte jedoch als Grad und Minuten und hierbei die Minuten als Dezimalwert mit Nachkommastellen, so führt das zu $33^{\circ} 26.1456'$ N $111^{\circ} 56.5195'$ W. Dieser Wert ist plausibel, da er auf dem Fahrweg des Fahrzeugs liegt. Jedoch beträgt der Abstand zum tatsächlichen Unfallpunkt zu diesem Zeitpunkt rd. 108 m (Strecke 2 in Abbildung 8).

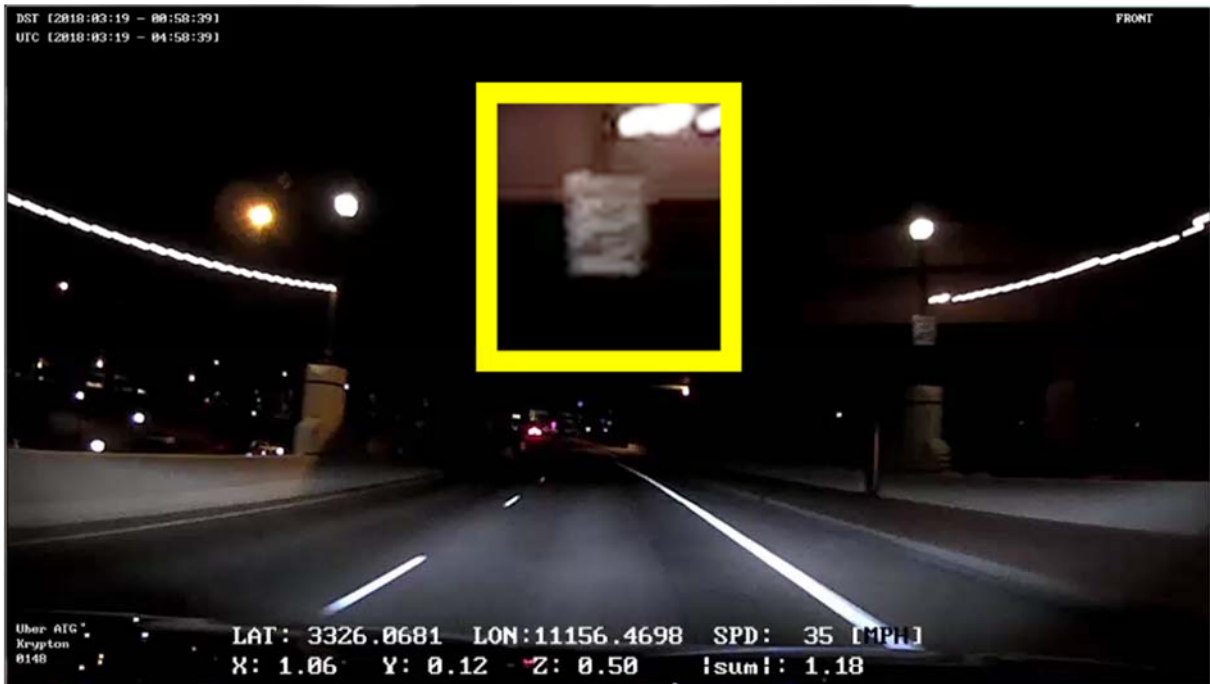
Abbildung 14: Aufnahme des 45 mph Schildes aus dem Unfallauto

Zum einen liefert Google Earth in der Streetview-Ansicht ein vollkommen klares Bild der Beschilderung vor der Brücke (also ca. 200 m vor dem Unfallpunkt). Das Bild stammt von Juli 2017 (also deutlich vor dem Unfallzeitpunkt). Aber auch auf dem Unfallvideo ist das 45 mph-Schild gut erkennbar:

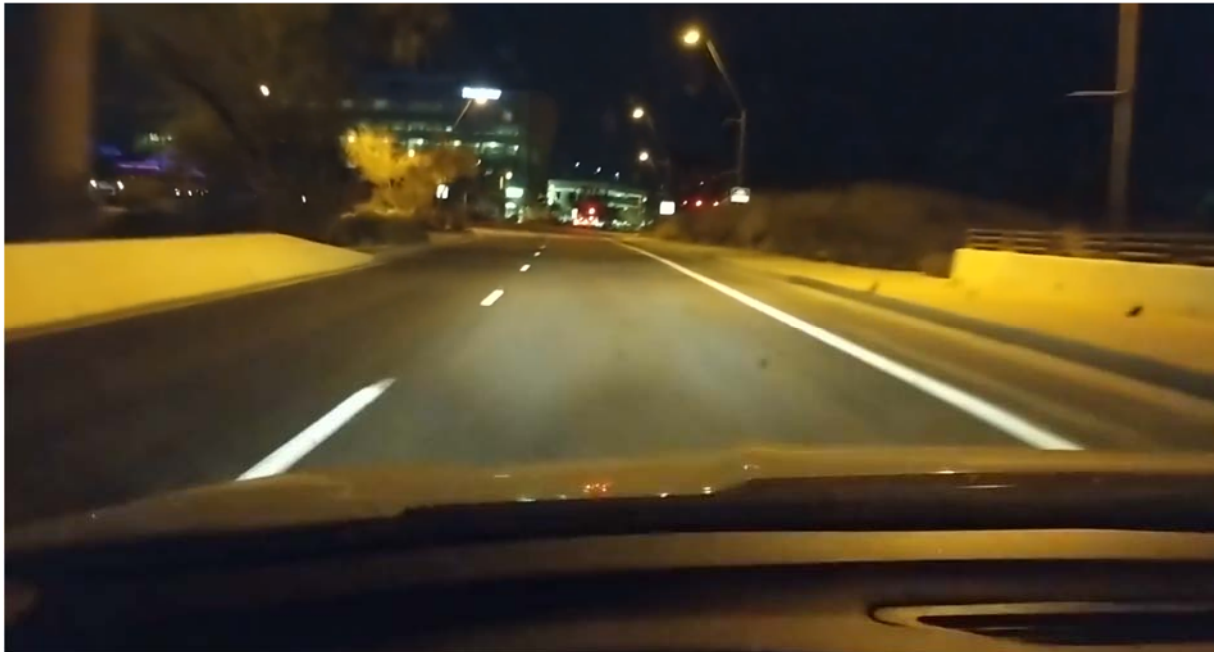
Abbildung 17: Tatsächliche Lichtsituation am Unfallort bei Nacht ca. 120 m vor dem Unfallort

Das Video von Brian Kaufmann liefert aber noch eine wesentlich wichtigere Erkenntnis. Die optische Situation in der Nacht ist bei weitem nicht so dunkel, wie es das von der Polizei verbreitete Video scheinen lässt:

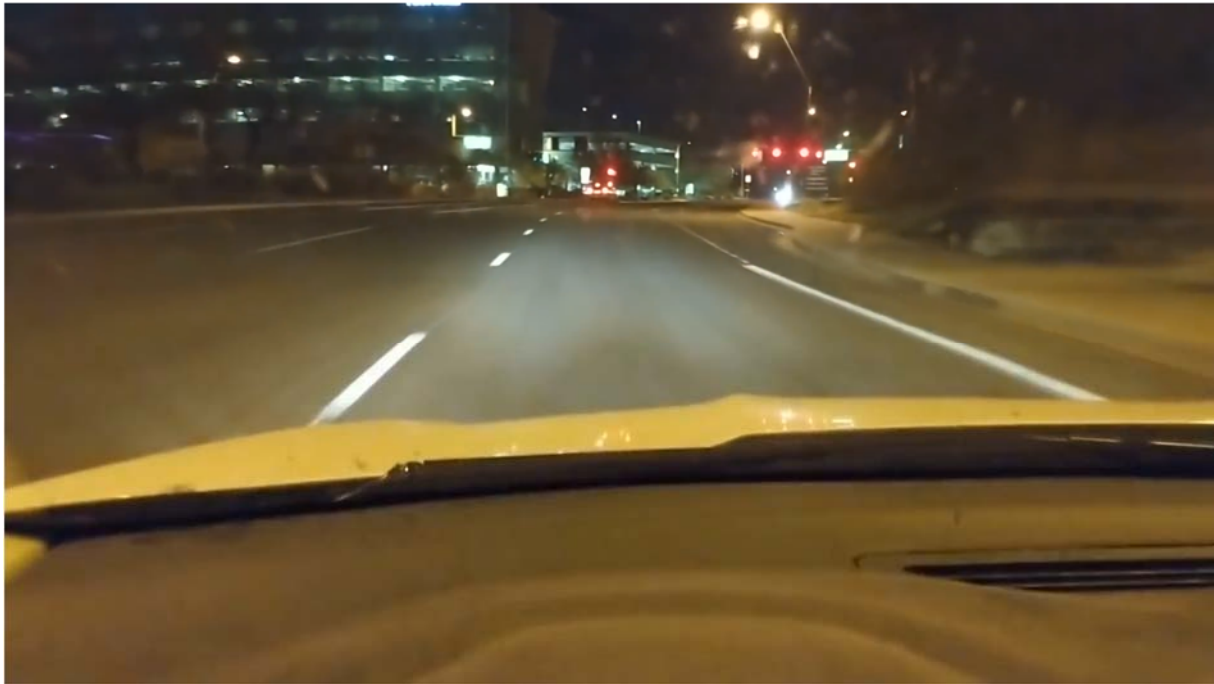
Abbildung 19: Tatsächliche Lichtsituation am Unfallort

Man erkennt deutlich, dass die gesamte Straße sehr gut ausgeleuchtet ist und ein Hindernis, wie z.B. eine querende Person, die ein Fahrrad schiebt, sehr leicht erkennbar wäre. Google Earth liefert in der Streetview-Ansicht auch hier wertvolle Hinweise zur Situation am Unfallort (hier selbstverständlich bei Tag):

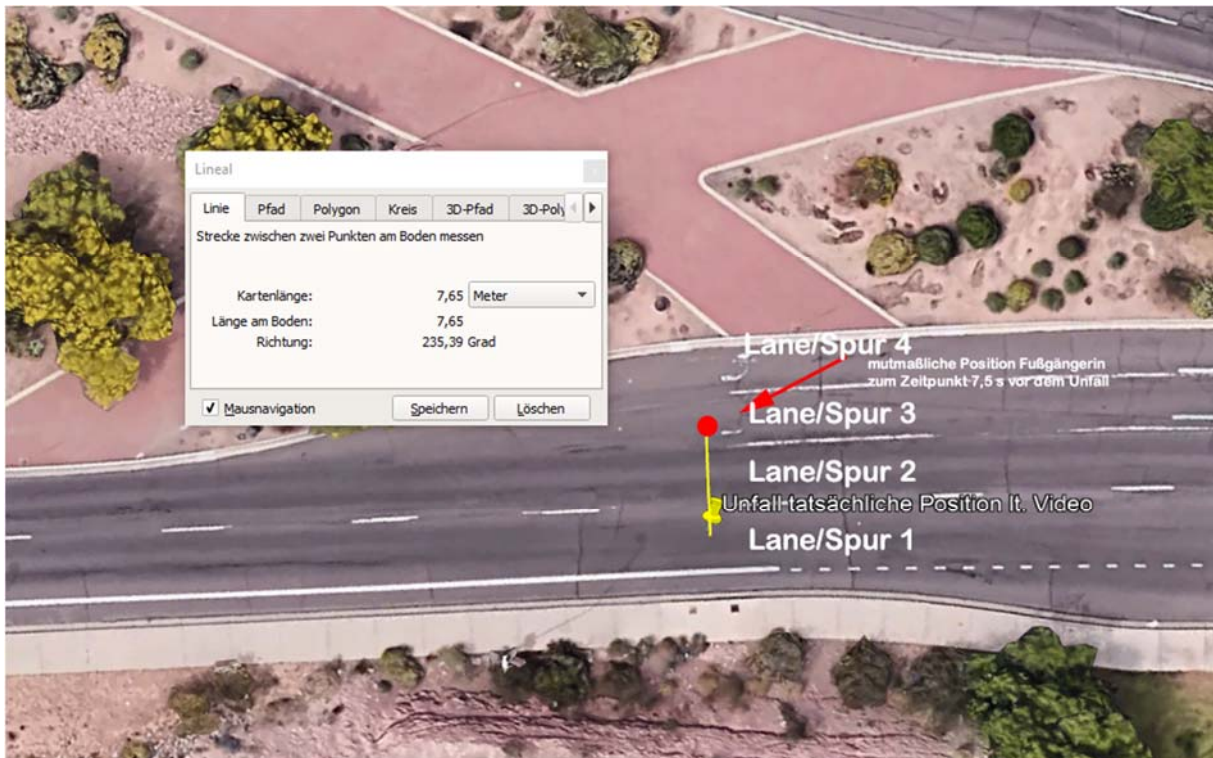
Abbildung 21: Berechnete Bewegung der Fußgängerin über die Fahrspuren hinweg

Im von der Polizei zur Verfügung gestellten Video sieht es so aus, als ob die Frau mit dem Fahrrad erst ca. 1,5 s vor dem Aufprall sichtbar gewesen wäre (Zeitpunkt im Analysevideo des Autors von Timecode 00:00:12:19 bis 00:00:14:05). Auf dem Video erkennt man, dass sie in dieser Zeit drei Schritte von links nach rechts auf der rechten Fahrspur (Spur 1) macht. Das entspricht in etwa einer Strecke von 2,1 m (0,7 m pro Schritt). Damit bewegt sich das Unfallopfer mit $v = 2,1 \text{ m} / 1,5 \text{ s} = 1,4 \text{ m/s}$. Extrapoliert man diese Geschwindigkeit auf den Zeitraum vor dem Sichtbarwerden in die Richtung nach links (von wo sie mutmaßlich hergekommen ist), so hat sie sich 3 s früher etwa 2,8 m (Spur 2) und 6 s früher etwa 5,6 m (Spur 3) weiter links befunden.

Die Frau war also mindestens 7,5 s vor dem Aufprall bereits auf der Fahrbahn unterwegs. Das Fahrzeug war zum Zeitpunkt des Unfalls im ungünstigsten Fall 45 mph = 72,42 km/h = 20,12 m/s schnell. Damit hat es sich 7,5 s vor dem Aufprall rund 150 m vom Unfallort entfernt befunden. Dieser Punkt liegt unter der Brücke:

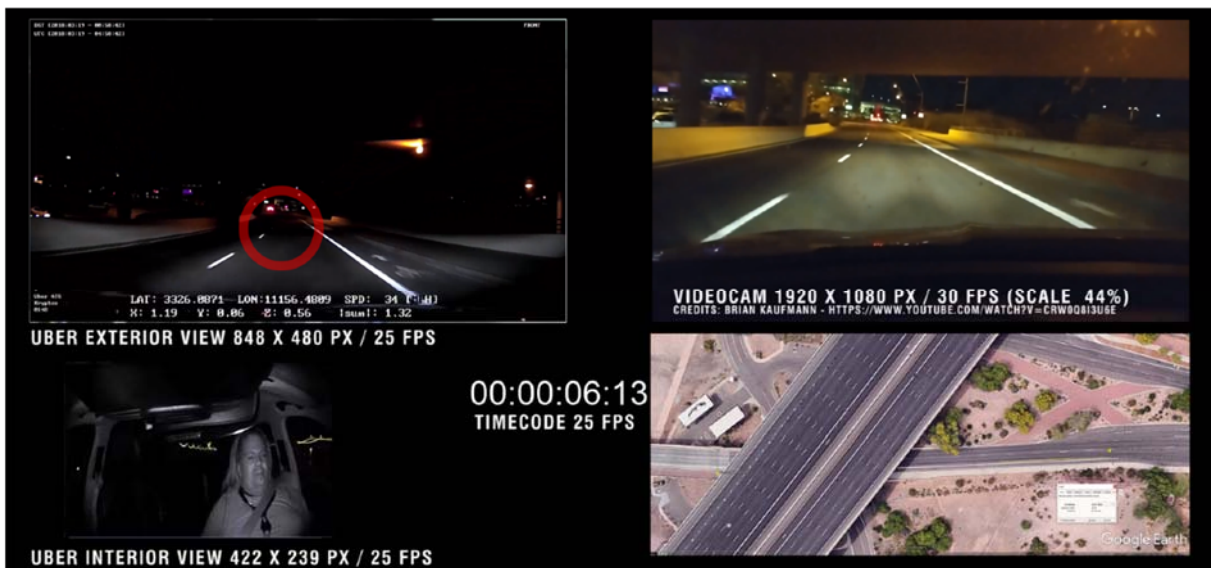
Abbildung 24: Zusammengesetzte und synchronisierte Videodarstellung

Aus der zusammengesetzten Animation der Videos erkennt man, dass die Fahrerin des Uber-Fahrzeugs vor dem Unfall genau an dieser Stelle (Timecode 00:00:06:13) letztmalig auf die Fahrbahn geschaut und dann bis kurz vor dem Aufprall nicht mehr hochgeschaut hat.

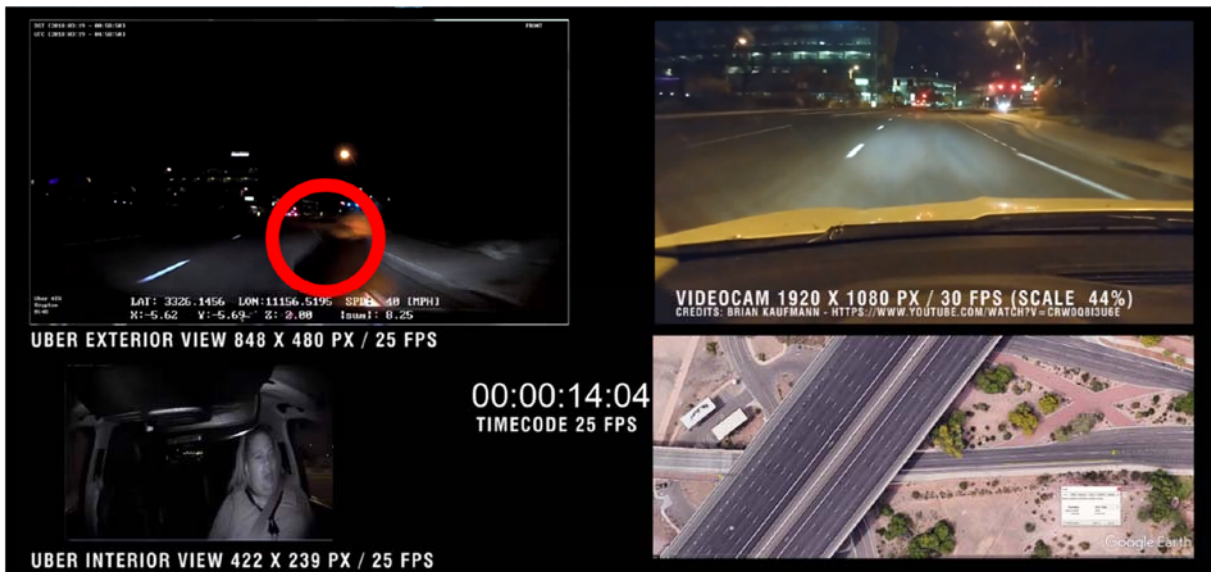
Abbildung 27: Synchronisierte Videodarstellung zum Zeitpunkt des Aufpralls

Der Aufprall ist etwa 1 Sekunde später mit Timecode 00:00:14:04 dokumentiert.

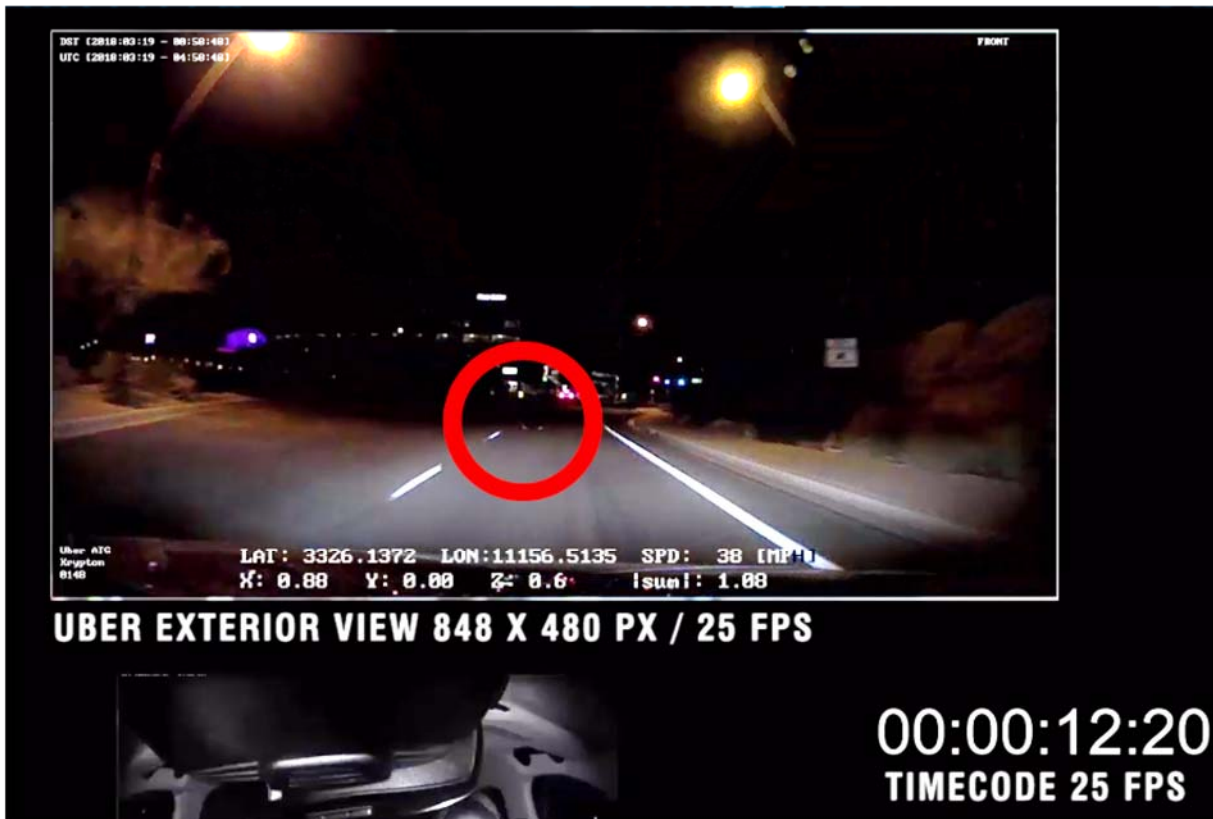
Abbildung 28: Spätester Zeitpunkt Sichtbarwerden im Polizeivideo

Allerspätestens bei Timecode 00:00:12:20 und damit 1,4 Sekunden vor dem Aufprall ist das Unfallopfer auch in dem dunklen Video des Uber-Fahrzeugs sichtbar und definitiv im Erfassungsbereich der Sensoren selbst eines heutzutage in modernen Fahrzeugen üblichen Frontkollisionswarners auf Radar- und/oder Kamerabasis.

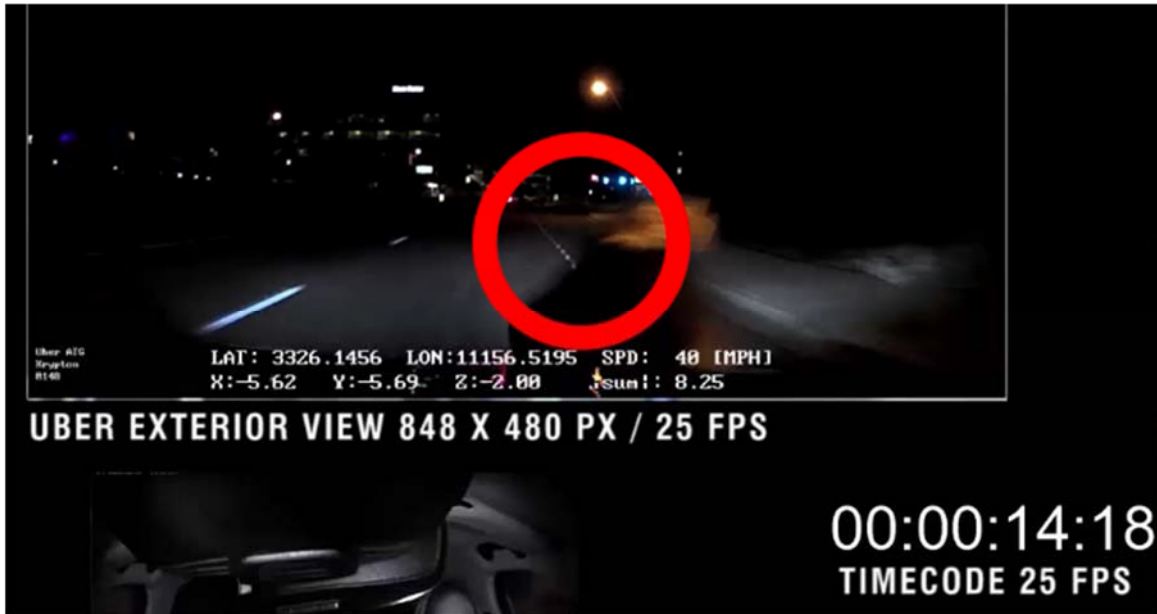
Abbildung 31: Negative Beschleunigungswerte beim Aufprall

Genau beim Aufprall steigt X auf ein Maximum von -5.62 (Y auf -5,9 und Z auf -2.0). D.h. das Fahrzeug wird deutlich verzögert (negative Beschleunigung) und bekommt einen Drehimpuls nach recht (-Y) und nach unten (-Z):

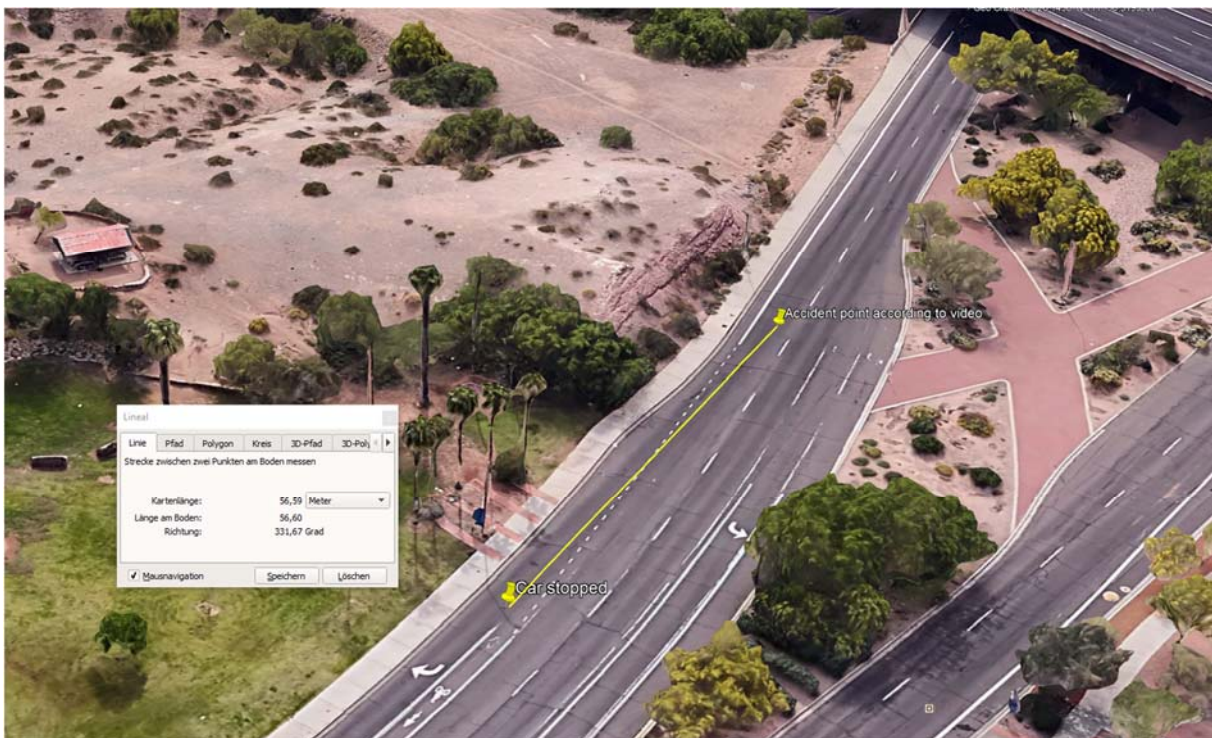
Abbildung 34: Ausmessen der Distanz zwischen Aufprall- und Auffindestelle

Dieser Punkt liegt (abgeschätzt mit Google Earth) mehr als 50 m hinter dem Unfallpunkt. Diese Distanz entspricht in etwa dem Anhalteweg aus 72 km/h = 45 mph (Reaktions- und Bremsweg).
