Digitale Kfz-Forensik 4.1

Forensikbericht Auswertung Unfall Uber-Volvo vom 18.03.2018 Update August 2018 (Extrakt aus Forschungsarbeit Car-Forensics)

Forensikbericht Auswertung Unfall Uber-Volvo vom 18.03.2018 in Tempe, Arizona (USA) Update August 2018

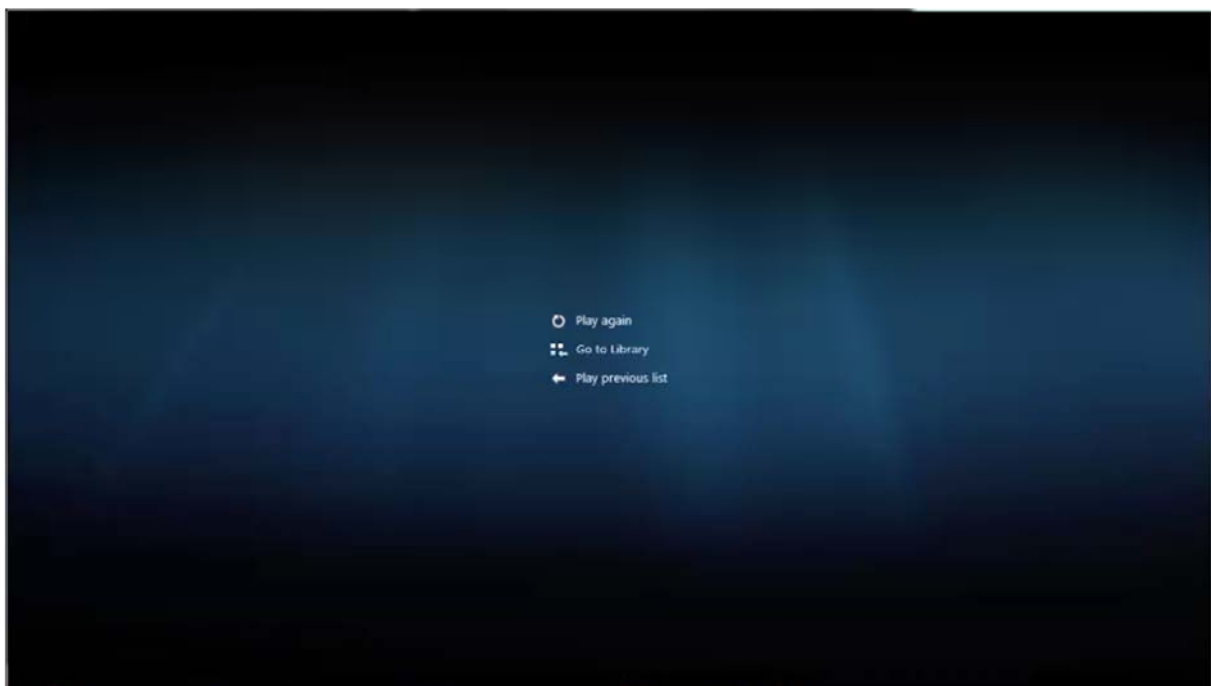
Abbildung 4: Mediaplayer Screen am Ende der Video, die die Polizei verbreitet hat

Vergleicht man dessen Qualität (und Helligkeit) mit der eines Screenshots auf dem Auswertungs-PC des Autors nach Abspielen des Original-Videos, so erkennt man, dass letzteres qualitativ klarer und etwas heller ist. Das führt zu dem Schluss, dass die Polizei nicht das Original-Video aus dem Fahrzeug ausgewertet bzw. verbreitet hat, sondern dieses von einem PC vermutlich mittels Screen-Recorder aufgenommen und geschnitten wurde. Dabei und dem dann nachfolgend erfolgten Export des geschnittenen Videomaterials ist es offenbar zu einem Qualitätsverlust gekommen. Denkbar ist sogar, dass das Original-Video mit einer Video-Kamera oder einem Smartphone abgefilmt wurde. Das wäre dann in Bezug auf die Auswertung ein äußerst fahrlässiges und unprofessionelles Verfahren.

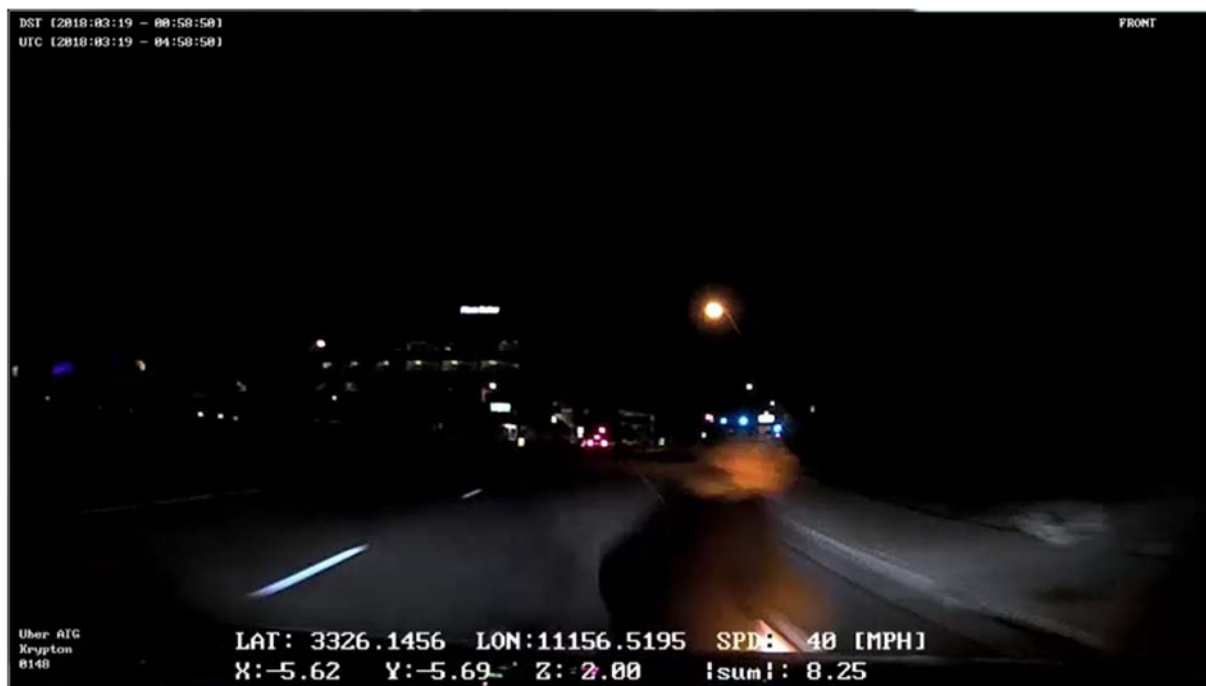
Abbildung 7: Bild aus dem Polizeivideo unmittelbar beim Aufprall

Die Werte X, Y und Z geben mutmaßlich die Beschleunigung in der Längs- und Querachse bzw. senkrecht nach unten (Erdbeschleunigung) an und mit dem Wert „sum“ wird daraus eine Vektorsumme (mathematisch Betrag) für die resultierende Beschleunigung ermittelt. Mit 8,25 m/s² ist dieser Wert gegenüber den Normalwerten bei einer Fahrt deutlich erhöht und zeigt auf den Aufprall hin.

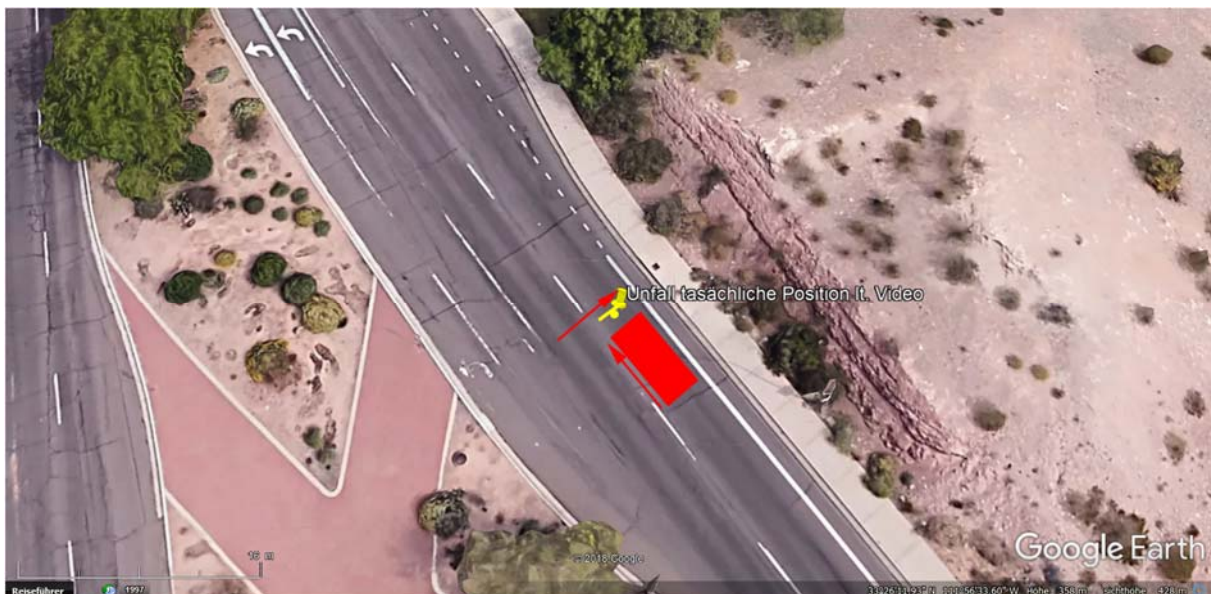
Abbildung 9: Kartierung des Unfalls mittels Google Earth

In diesem Bereich gilt bis zur Brücke ein Tempolimit von 35 mph, was den rechnerisch ermittelten Wert v_{Geo} von 34 mph plausibel erscheinen lässt. Die Abweichung bzw. der Versatz um rd. 76 m bzw. 108 m auf dem Fahrstrahl ist durch eine verzögerte Berechnung der Geschwindigkeit auf Basis von um wenige Sekunden veralteten GPS-Daten zurückzuführen. Die Geschwindigkeit per GPS gemessen berechnet sich immer aus zwei zurückliegenden Geo-Positionen und der dafür benötigten Zeit. Bei langsamer Aktualisierung der Werte entspricht die so ermittelte Geschwindigkeit damit immer der vor x Sekunden. Anhand des Videos kann man die Koordinaten des Aufpralls sehr exakt durch Vergleich der Fahrbahnmarkierung mit den Bildern aus Google Earth ermitteln:

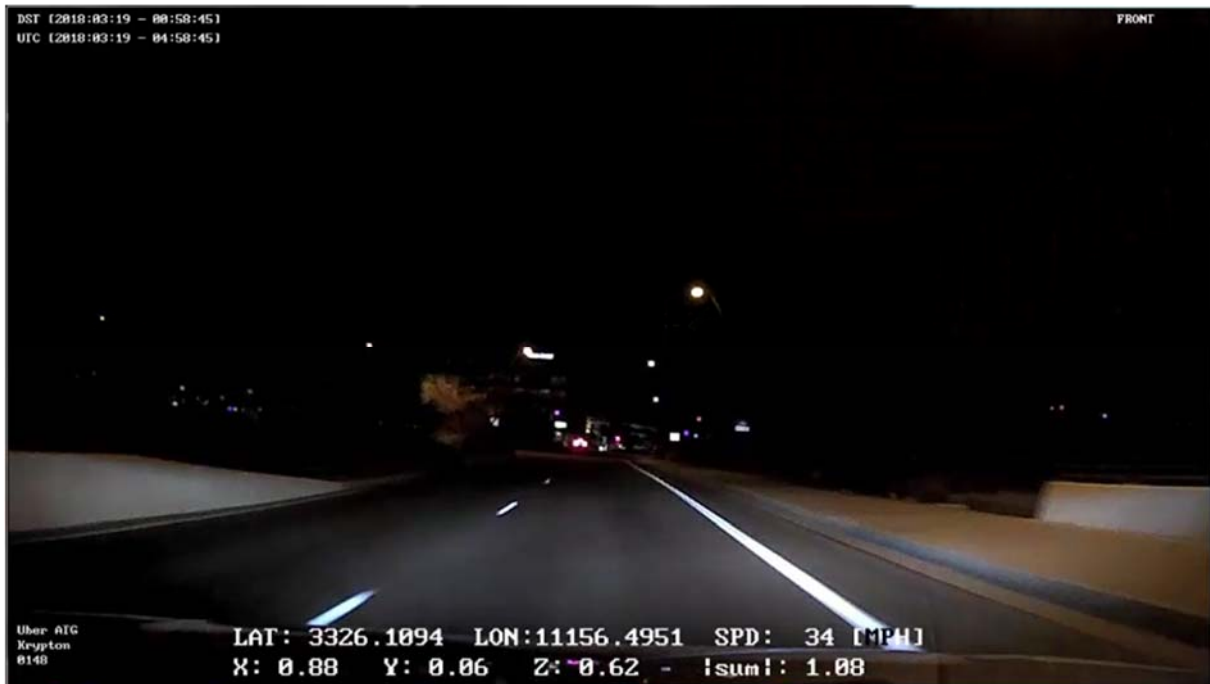
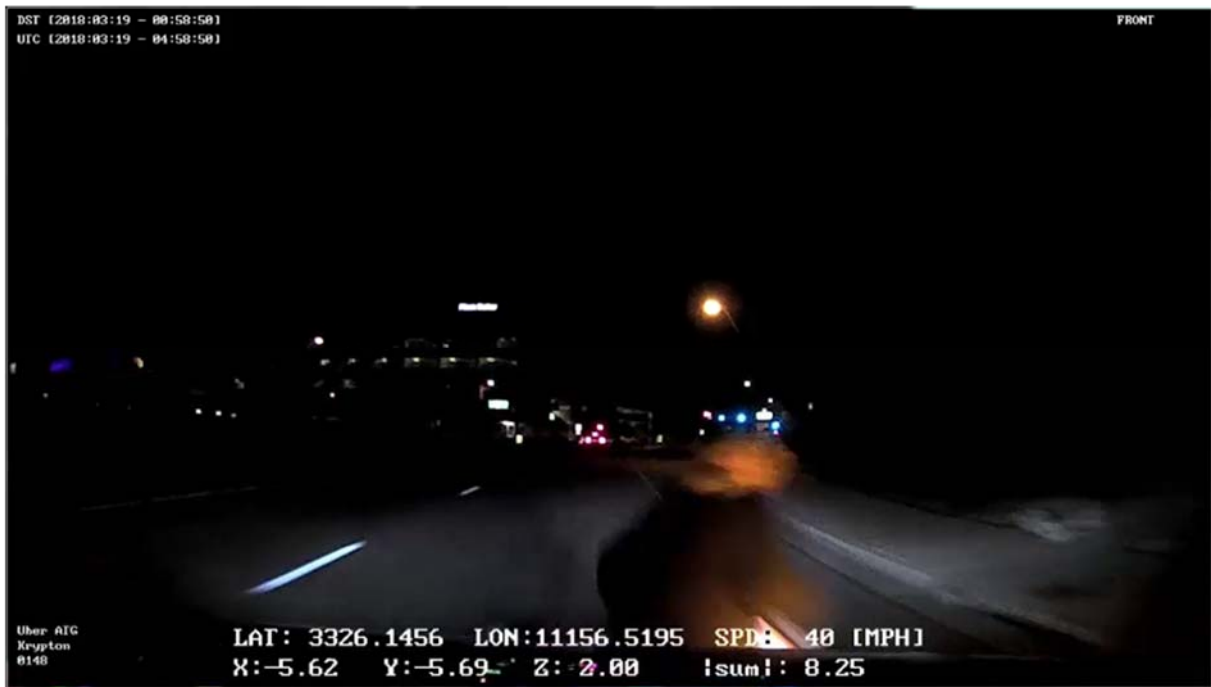
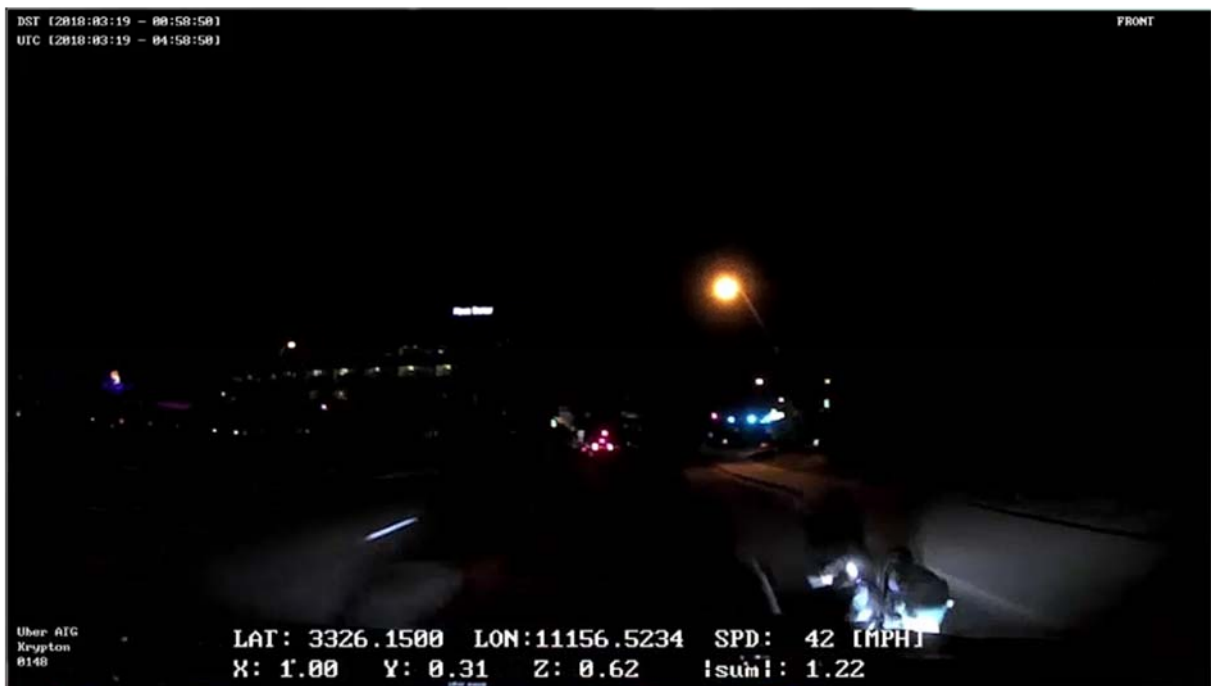
Durch die Erkenntnisse auf der vorherigen Seite erklärt sich aber auch dieser scheinbare Widerspruch. Die im Video eingeblendeten Geschwindigkeitswerte sind im Gegensatz zu den zeitnah erfassten Beschleunigungswerten X, Y und Z um mehrere Sekunden veraltet und beziehen sich auf den Fahrweg rund 76 m bis 108 m weiter vor dem Unfall. Dass das Fahrzeug dort beschleunigt hat, ist auch plausibel, da ab dem Unterfahren der Brücke das Speed-Limit von 35 mph auf 45 mph angehoben wurde, wie gleich gezeigt wird.

Damit kann mit hoher Wahrscheinlichkeit davon ausgegangen werden, dass das Fahrzeug zum Zeitpunkt des Unfalls zwischen 42 und 45 mph schnell war. Nun wurde auch seitens der Polizei zunächst behauptet, dass an dieser Stelle ein Tempolimit von 35 mph besteht. Damit wäre das Fahrzeug automatisiert zu schnell gewesen.

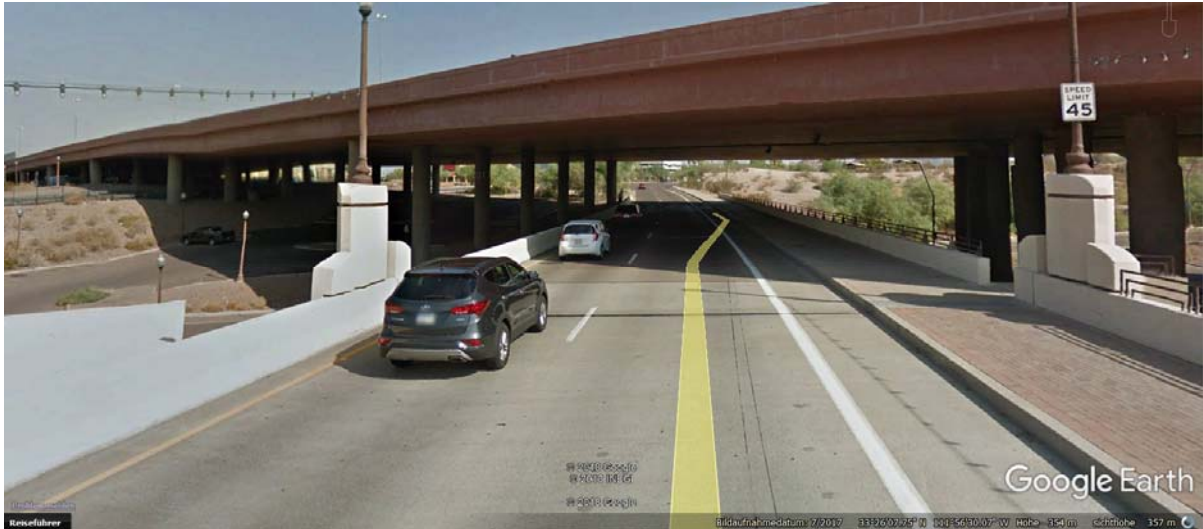
Abbildung 13: Google-Streetview Aufnahme des 45 mph-Schildes bei Tag

Zum einen liefert Google Earth in der Streetview-Ansicht ein vollkommen klares Bild der Beschilderung vor der Brücke (also ca. 200 m vor dem Unfallpunkt). Das Bild stammt von Juli 2017 (also deutlich vor dem Unfallzeitpunkt). Aber auch auf dem Unfallvideo ist das 45 mph-Schild gut erkennbar:

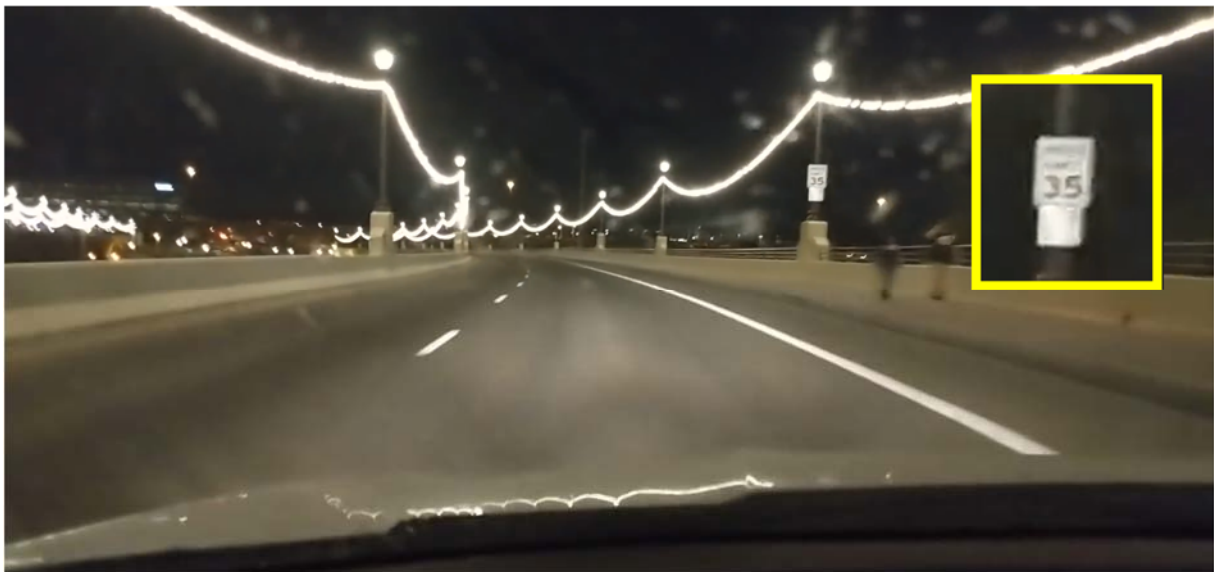
Abbildung 16: Aufnahme des vorherigen 35 mph-Schildes aus Vergleichsfahrzeug bei Nacht

Aus demselben Video kann man zudem zu Beginn der Fahrt erkennen, dass mehrere hundert Meter vor der Brückenunterquerung ein 35 mph-Limit besteht:

Da dieses Video auch den Bereich hinter dem Unfall zeigt, wird deutlich, dass nach dem 45 mph-Limit bis zum Unfallpunkt keine neue abweichende Geschwindigkeitsbeschränkung besteht. Damit ist bewiesen, dass am Unfallort eine Limitierung von 45 mph und nicht, wie vielfach fälschlich behauptet, 35 mph bestand.

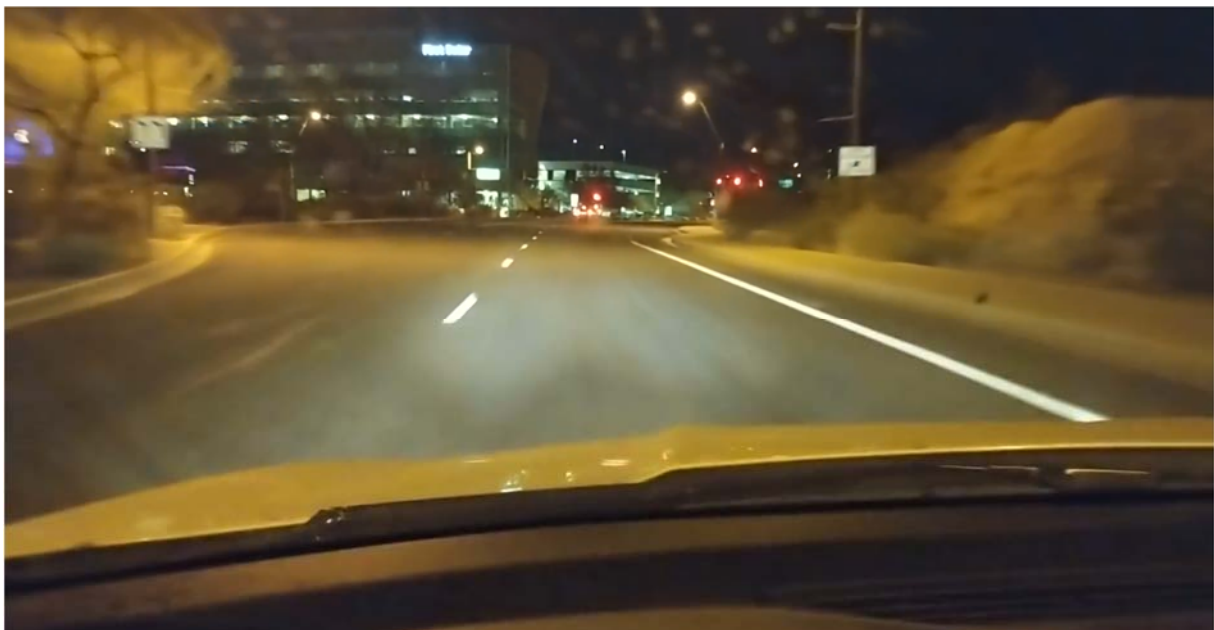
Abbildung 18: Tatsächliche Lichtsituation am Unfallort bei Nacht ca. 40 m vor dem Unfallort

Durch Auszählen der Mittelmarkierungen und dem Abmessen der Markierungen mittels Google Earth kann man in Verbindung mit der benötigten Zeit für das Abfahren der Strecke auch hier die Durchschnittsgeschwindigkeit des Vergleichsfahrzeugs bestimmen. Diese liegt bei etwa 40 bis 42 mph und somit also in etwa im gleichen Geschwindigkeitsbereich wie das Unfallfahrzeug. Daher kann man die Videos gut nebeneinander legen und die Positionen annähernd exakt (bis auf wenige Meter) bestimmen.

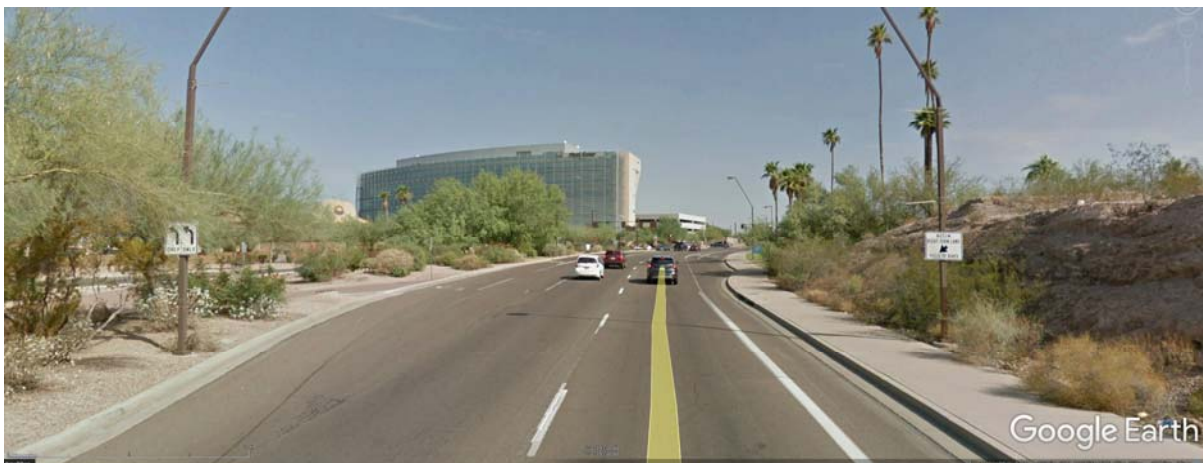
Abbildung 20: Unfallort bei Tag (Google Streetview)

Man erkennt deutlich, dass die gesamte Straße sehr gut ausgeleuchtet ist und ein Hindernis, wie z.B. eine querende Person, die ein Fahrrad schiebt, sehr leicht erkennbar wäre. Google Earth liefert in der Streetview-Ansicht auch hier wertvolle Hinweise zur Situation am Unfallort (hier selbstverständlich bei Tag):

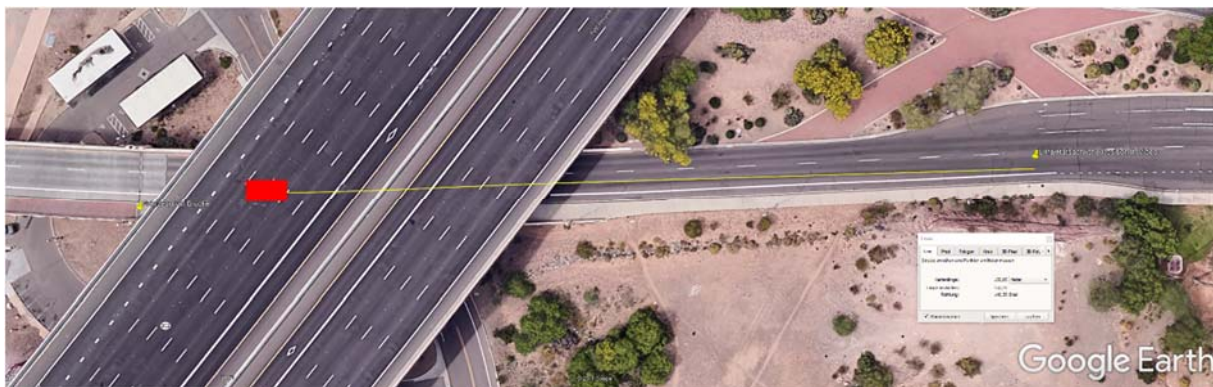
Abbildung 22: Übersicht des Unfallortes via Google Earth

Die Frau war also mindestens 7,5 s vor dem Aufprall bereits auf der Fahrbahn unterwegs. Das Fahrzeug war zum Zeitpunkt des Unfalls im ungünstigsten Fall 45 mph = 72,42 km/h = 20,12 m/s schnell. Damit hat es sich 7,5 s vor dem Aufprall rund 150 m vom Unfallort entfernt befunden. Dieser Punkt liegt unter der Brücke:

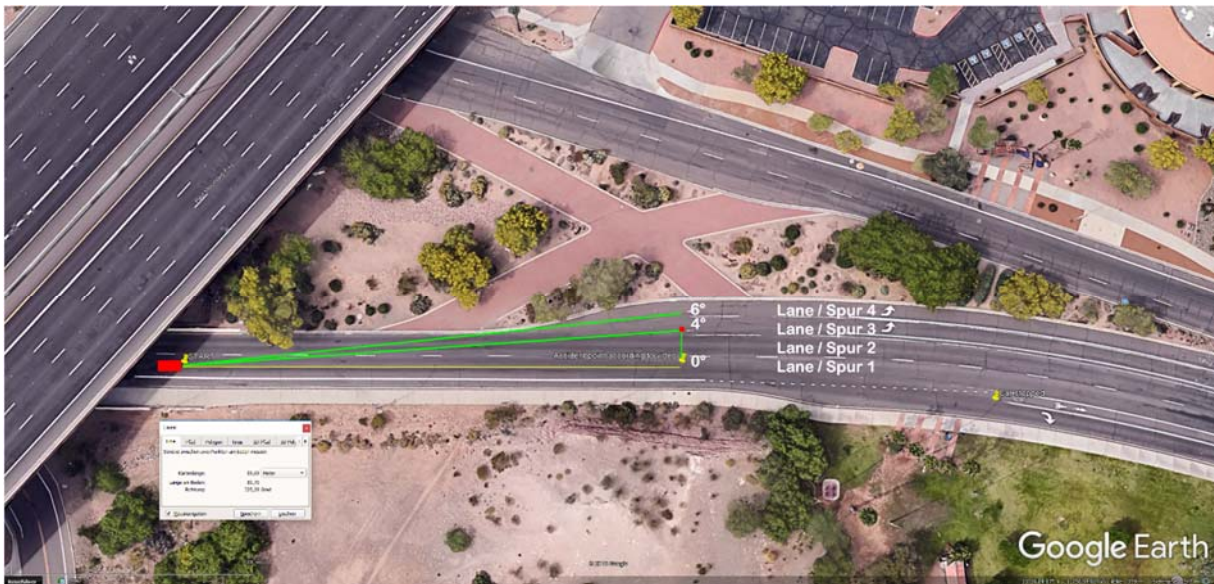
Abbildung 23: Ermittlung des Sichtwinkels

Nun kann man noch den notwendigen Sichtwinkel ermitteln, ab dem das Unfallopfer in den Sichtbereich des Fahrzeugs getreten ist, das auf der rechten Spur 1 unterwegs war. Man stellt fest, dass die Fußgängerin spätestens mehr als 80 m vor dem Aufprallort in einem Sichtwinkel von $< 4^\circ$ (von der Normalen in der Mitte aus gesehen) erkennbar und nicht durch feststehende Hindernisse verdeckt war. Bei einem Sichtwinkel von 6° wäre sie auch dann noch sichtbar gewesen, wenn sie sich zu diesem Zeitpunkt noch auf Spur 4 befunden hätte. Um dann aber den Aufprallpunkt auf Spur 1 zu erreichen, hätten sie über die Straße rennen müssen, was das Video klar wiederlegt. Die Sichtwinkel von 4° bzw. 6° deutlich unter der tatsächlichen Objektivöffnung der Dash-Cam.

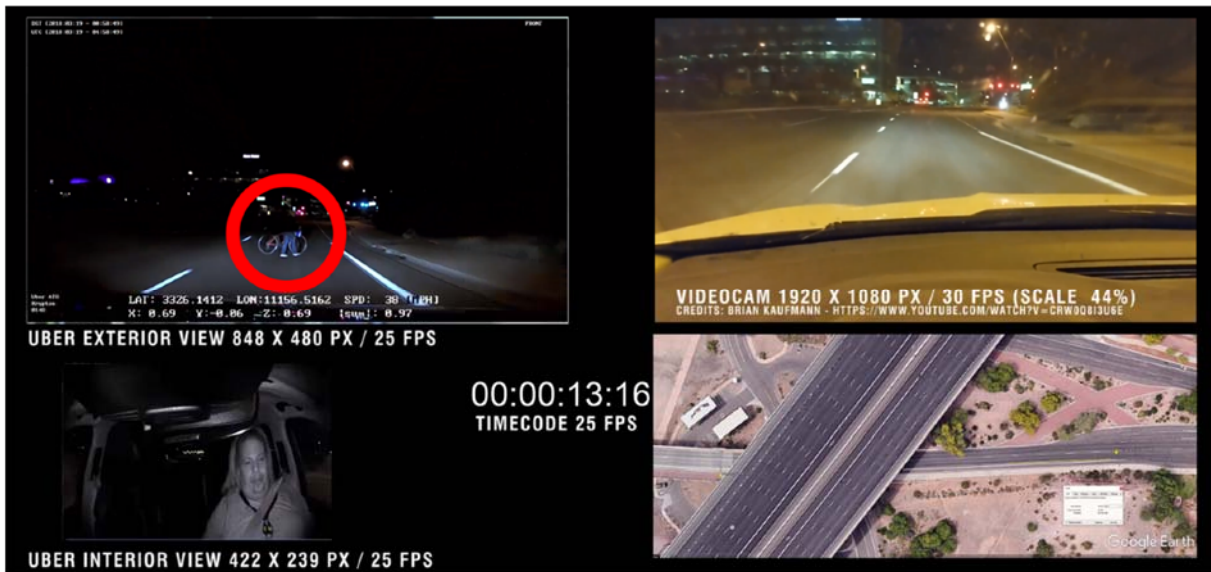
Abbildung 26: Synchronisierte Videodarstellung zum Zeitpunkt kurz vor dem Unfall

Tatsächlich hat die menschliche Fahrerin erst gut eine Sekunde vor dem Aufprall wieder auf die Fahrbahn geschaut und damit die gesamte einem menschlichen Fahrer zugebilligte Reaktionszeit von einer Sekunde verbraucht, bis eine Reaktion erfolgen konnte / erfolgt ist.

Der Aufprall ist etwa 1 Sekunde später mit Timecode 00:00:14:04 dokumentiert.

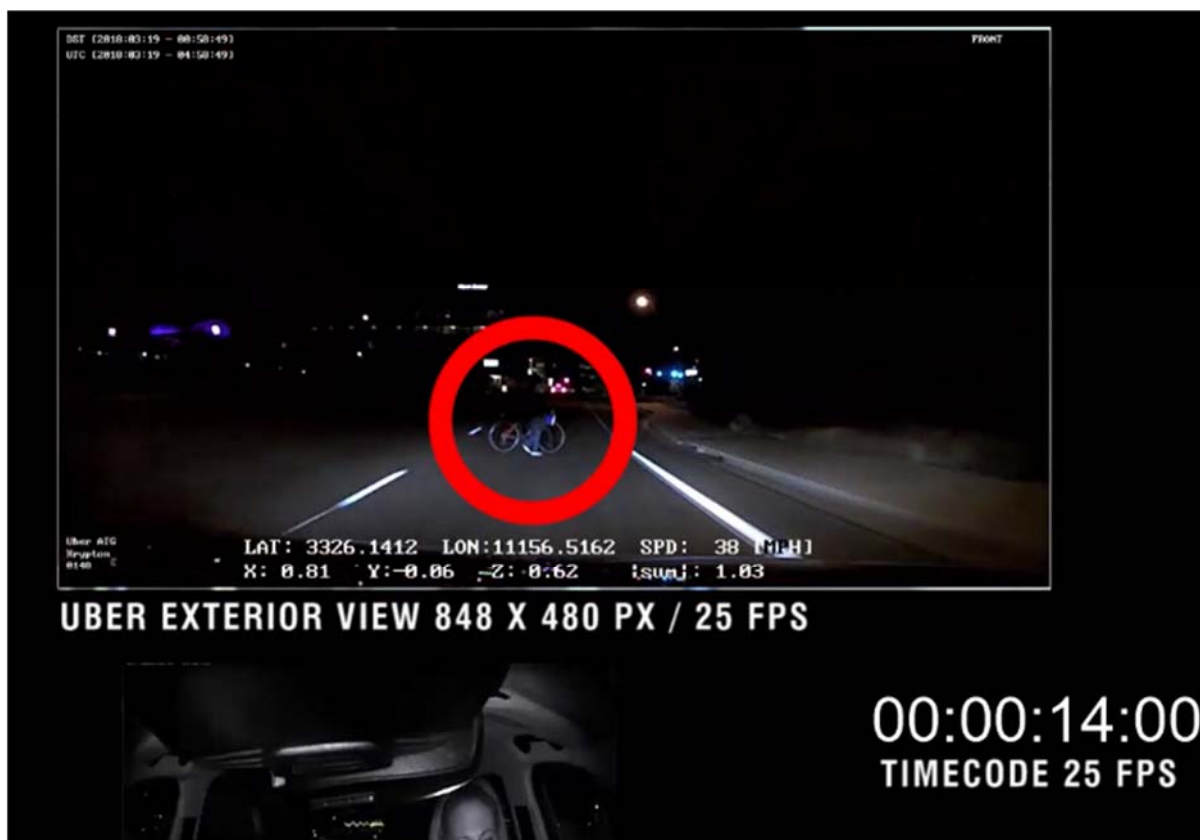
Abbildung 30: Positive Beschleunigungswerte vor dem Unfall

Während der gesamten Fahrt vor dem Unfall liegt der Wert für die Beschleunigung in X-Richtung im positiven Bereich (meist unter 1.00). Damit wird der X-Wert mutmaßlich die Beschleunigung des Fahrzeugs in Fahrtrichtung repräsentieren. Y wird die Beschleunigung zur Seite und Z nach unten darstellen.

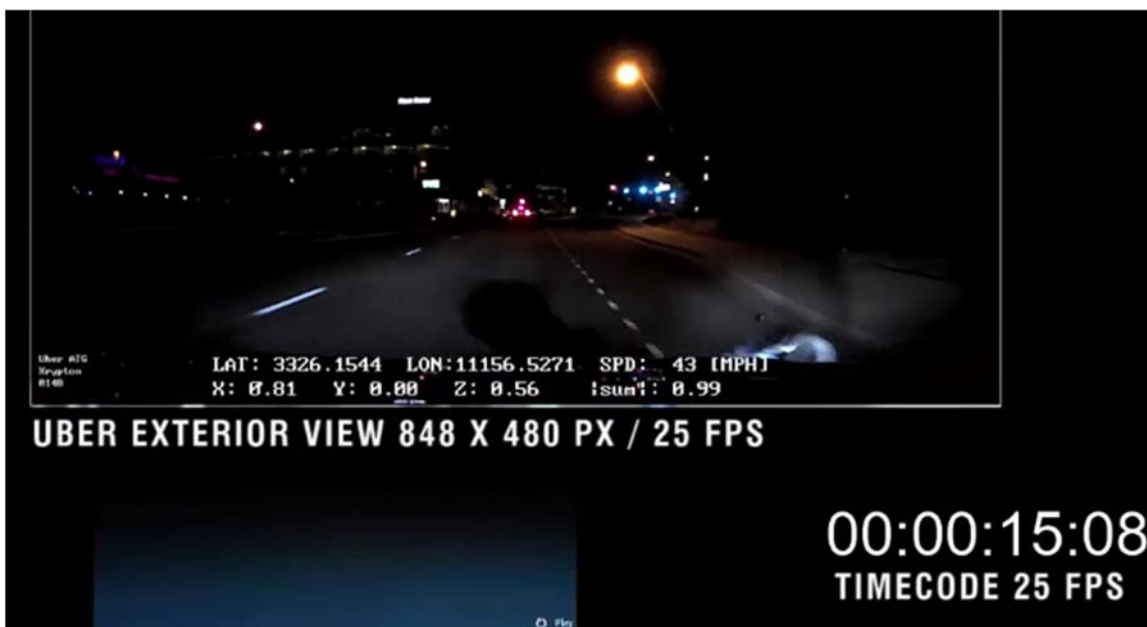
Abbildung 32: Positive Beschleunigungswerte nach dem Aufprall

Unmittelbar nach dem Aufprall verändern sich die Werte wieder positiv und erreichen in etwa die Beträge vor dem Unfall:

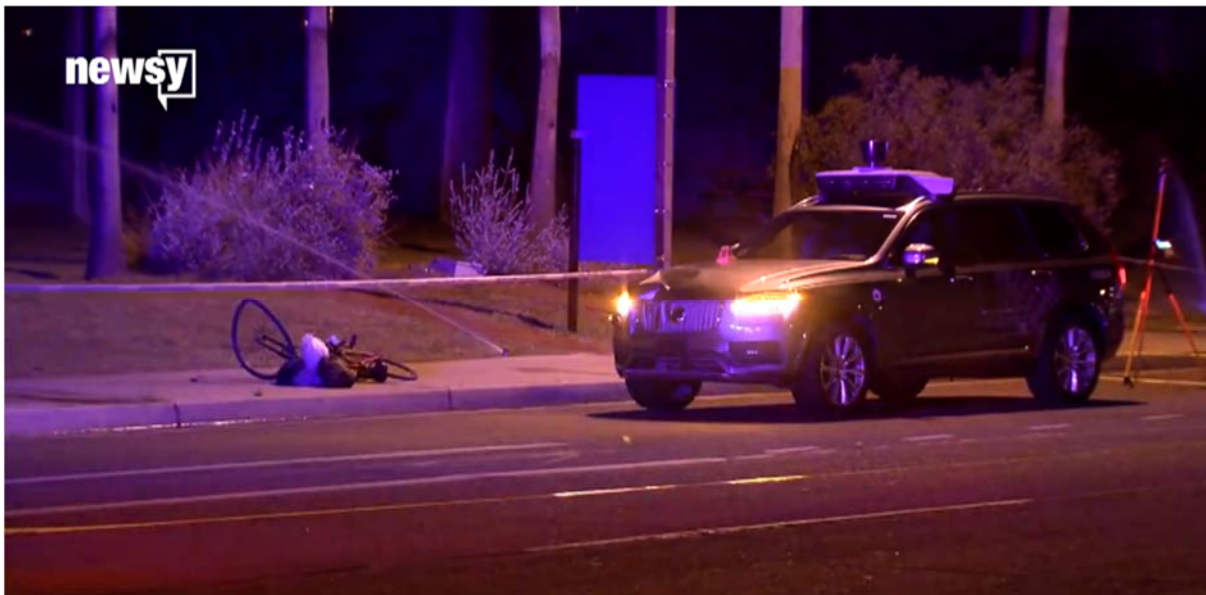
Abbildung 33: Bild der mutmaßlichen Auffindestelle des Fahrzeuges (Quelle: newsy)

Ermittelt man dann noch anhand der Fernsehberichterstattung und einem Vergleich mit Google Earth den Punkt, an dem das Fahrzeug offenbar aufgefunden wurde, kommt man unweigerlich zu dem Schluss, dass das Fahrzeug direkt nach dem Unfall die vorher gewählte Geschwindigkeit wieder aufzunehmen versucht und Gas gegeben hat.

Dieser Punkt liegt (abgeschätzt mit Google Earth) mehr als 50 m hinter dem Unfallpunkt. Diese Distanz entspricht in etwa dem Anhalteweg aus 72 km/h = 45 mph (Reaktions- und Bremsweg).

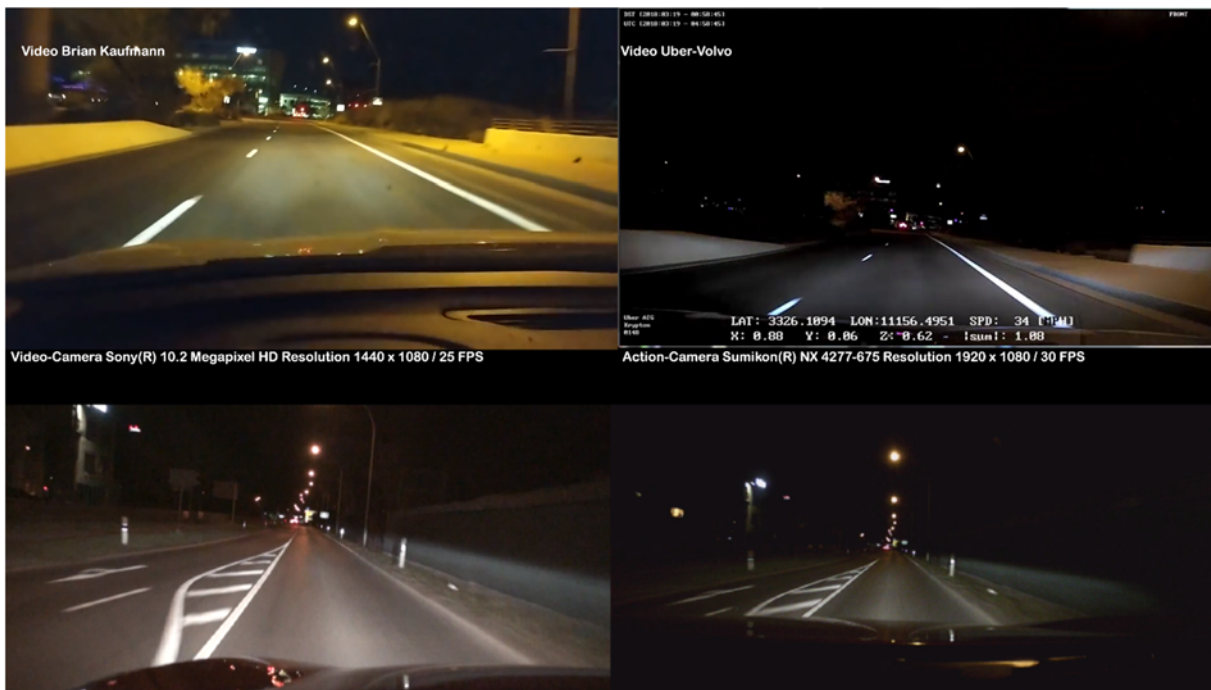
Abbildung 35: Kameravergleich

Links oben sieht man das Video von Brian Kaufmann und rechts daneben, dieselbe Stelle im Video aus dem Unfallfahrzeug. Darunter sieht man eine beleuchtete Landstraße in Würselen (Deutschland), die links mit einer Sony Videokamera und rechts mit einer einfachen ca. 30 € teuren Action-Cam aufgenommen wurde. Man erkennt beim Vergleich der unteren Bilder auch hier den qualitativen Unterschied vor allem in Bezug auf die Helligkeit. Das Bild der einfachen Action-Cam ist dunkler, mit einer geringeren Auflösung und qualitativ schlechter, hat jedoch ein größeres Weitwinkelobjektiv (ähnlich einer Dash-Cam). Tatsächlich kann man aber bei beiden Vergleichskameras deutlich über die Reichweite des Abblendlichtes hinaus bis mindestens 100 m weit nach vorn schauen. In der Realität ist die Sichtweite für den menschlichen Fahrer sogar noch weiter und die Szenerie deutlich heller und kontrastreicher.

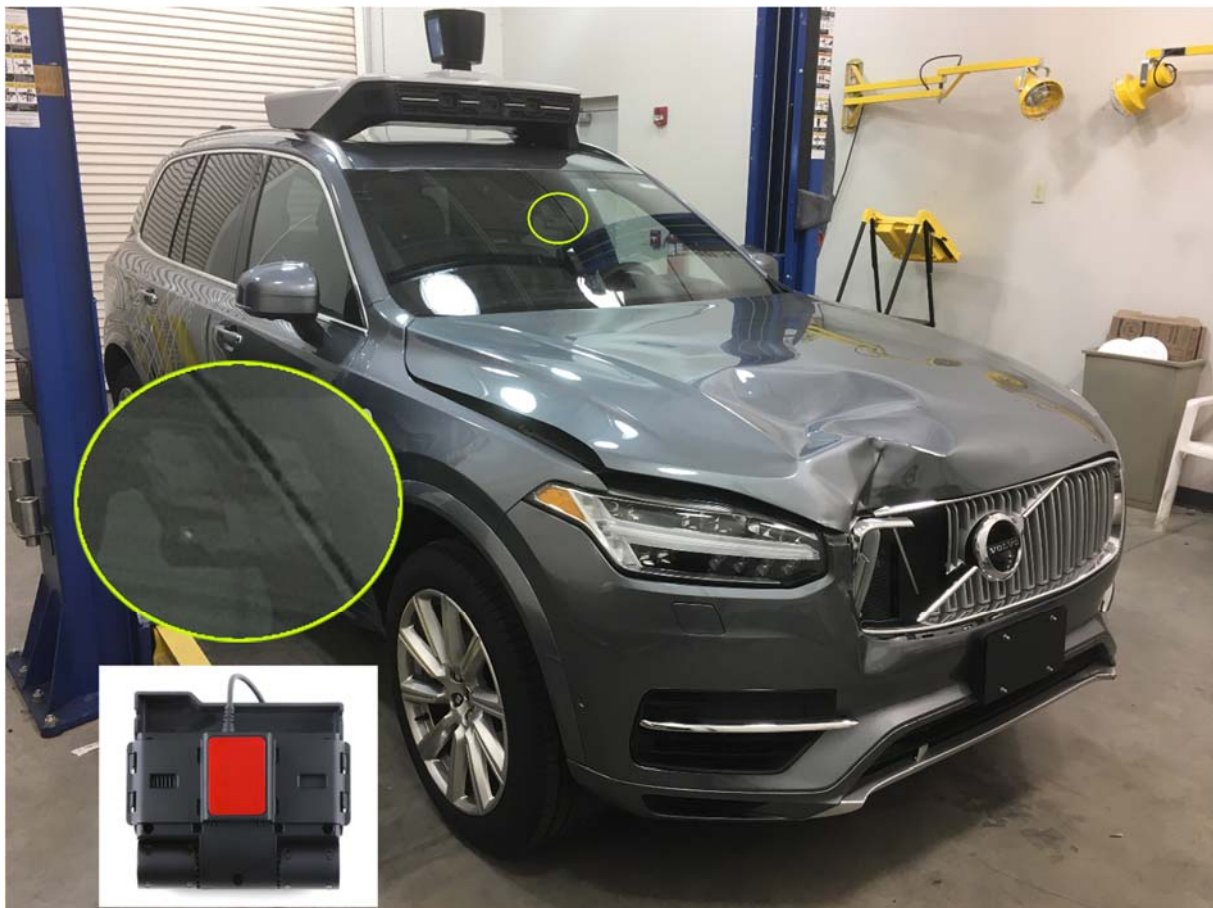
Abbildung 36: Originalbild Polizei Tempe - Visualisierung Thomas Käfer

Laut Polizeibericht war im Unfallfahrzeug eine kommerzielle Dash-Cam Janus V3 installiert. Diese verfügt über eine Kamera, die nach vorne und eine, die nach hinten in den Innenraum gerichtet ist, sowie GPS und Beschleunigungssensoren. Offenbar war noch eine weitere Rückfahrkamera extern angeschlossen, deren Bilder aber nicht veröffentlicht wurden und nach Aussage der Beamten offenbar auch keine verwertbaren Informationen zeigten.

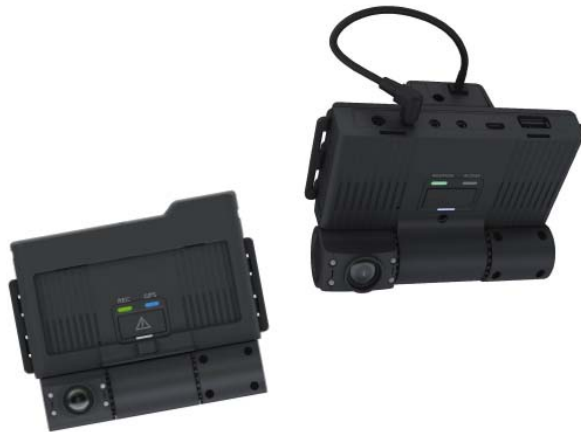
Abbildung 37: Datenblatt Janus V3 Dash-Cam

Demnach verfügen beide eingebauten Kameras über eine Auflösung von 1,3 Megapixel bei 1200x720p bei 4 Mbps/@30 fps für die externe und 2 Mbps/@30 fps für die interne Kamera. Des Weiteren sind IR-Dioden verbaut, die sich je nach Lichtbedingungen bei der Innenkamera hinzuschalten.

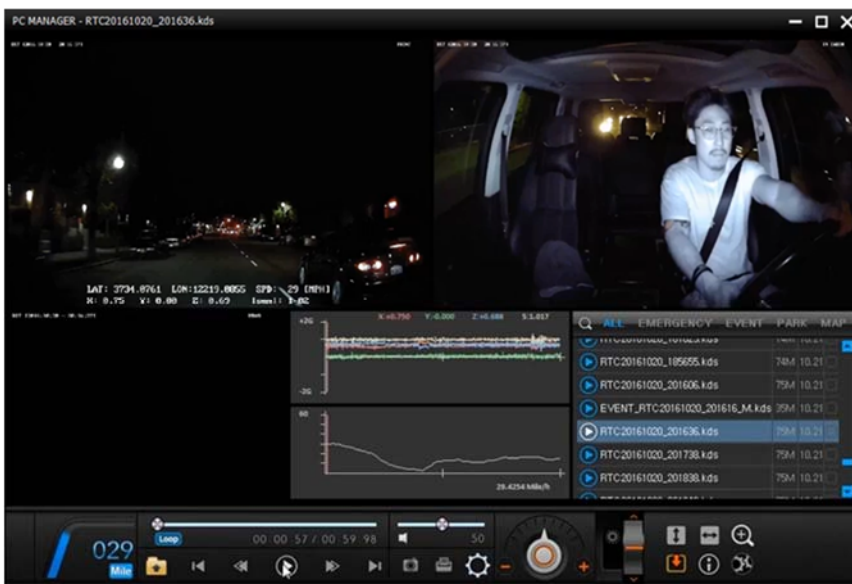
Abbildung 39: Auszug aus einem Beispielvideo des Herstellers
(Auflösung des Gesamtbildschirms ca. 668 x 454 px im Video)

Ein ebenfalls von der Herstellerseite heruntergeladenes Video zeigt die Nachtansicht, leider in noch geringerer Auflösung als die Tagesansicht als Demo:

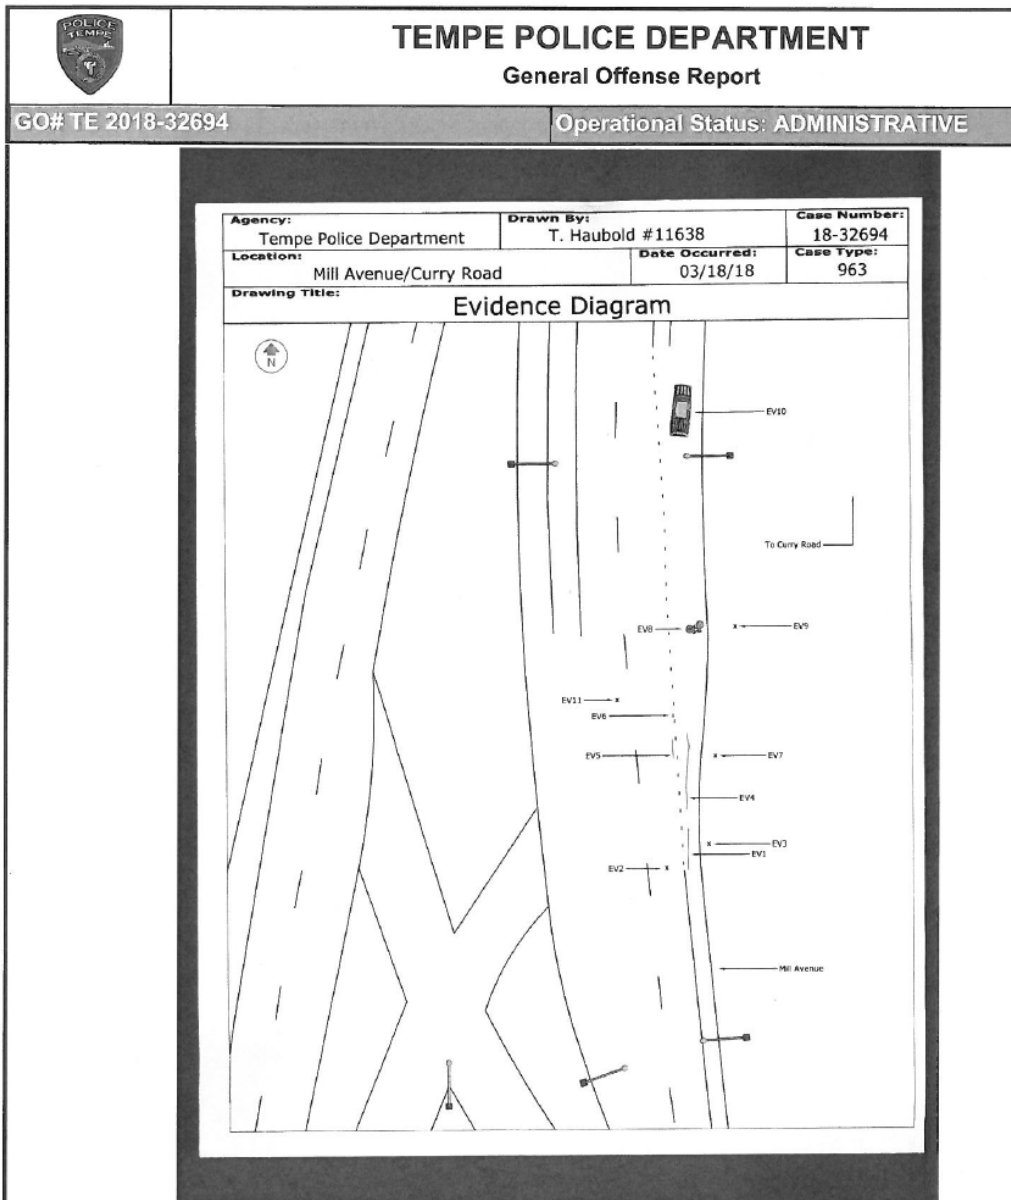
Abbildung 41: Skizze des Unfallortes (Quelle: Polizei, Tempe)

Die Polizei kommt nach Auswertung rein der physikalischen Spuren zu dem Ergebnis, dass der Aufprall zwischen Fahrzeug und Fußgängerin/Fahrrad mit einer Geschwindigkeit von 39 mph erfolgte.

Dieser Wert liegt etwas unter dem Wert, der sich auf Basis der Auswertung des Videomaterials und der Aufzeichnungen der Dash-Cam-Sensoren sowie des EDR's ergeben. Sie sind aber von der Größenordnung vollkommen plausibel und mit einer höheren Ungenauigkeit zu bewerten, da die Berechnung rein auf der Auswertung von Effekten (Auffindestellen, Spurenlage) basiert und nicht zum Zeitpunkt des Events explizit gemessen wurde.
